# 广东力中建设发展有限公司

## 科建项目——说明

# (一期工程) 概要

工程名称	科建高分子材料(上海)股份有限公司改扩建工程项目(一期)			
建筑地点	上海市松江区佘山镇沈砖公路3258号			
建设规模	占地面积	3858.78m <sup>2</sup>		
	建筑面积	10977.92m <sup>2</sup>		
	(地上)	5层(高度24m)		
	(地下)	1层		
	契约金额	8000万元	工期	2023.2.6-2024.5.30, 479日 (含节假日)
参建单位	建设单位	科建高分子材料(上海)股份有限公司		
	施工单位	广东力中建设发展有限公司		
	勘察单位	上海光华岩土工程勘测设计有限公司		
	设计单位	上海建旗建筑工程设计有限公司		
施工内容	EPC 综合工程	<p>方案策划, 初步设计, 施工图设计</p> <p>准备工程、拆除工程、桩工程、支护工程、土方工程、结构工程(地上、地下)、设备工程、精装修(外装修、装修)、外构工程</p> <p>建筑物的竣工、验收、交验</p> <p>建筑物的养护和翻修</p>

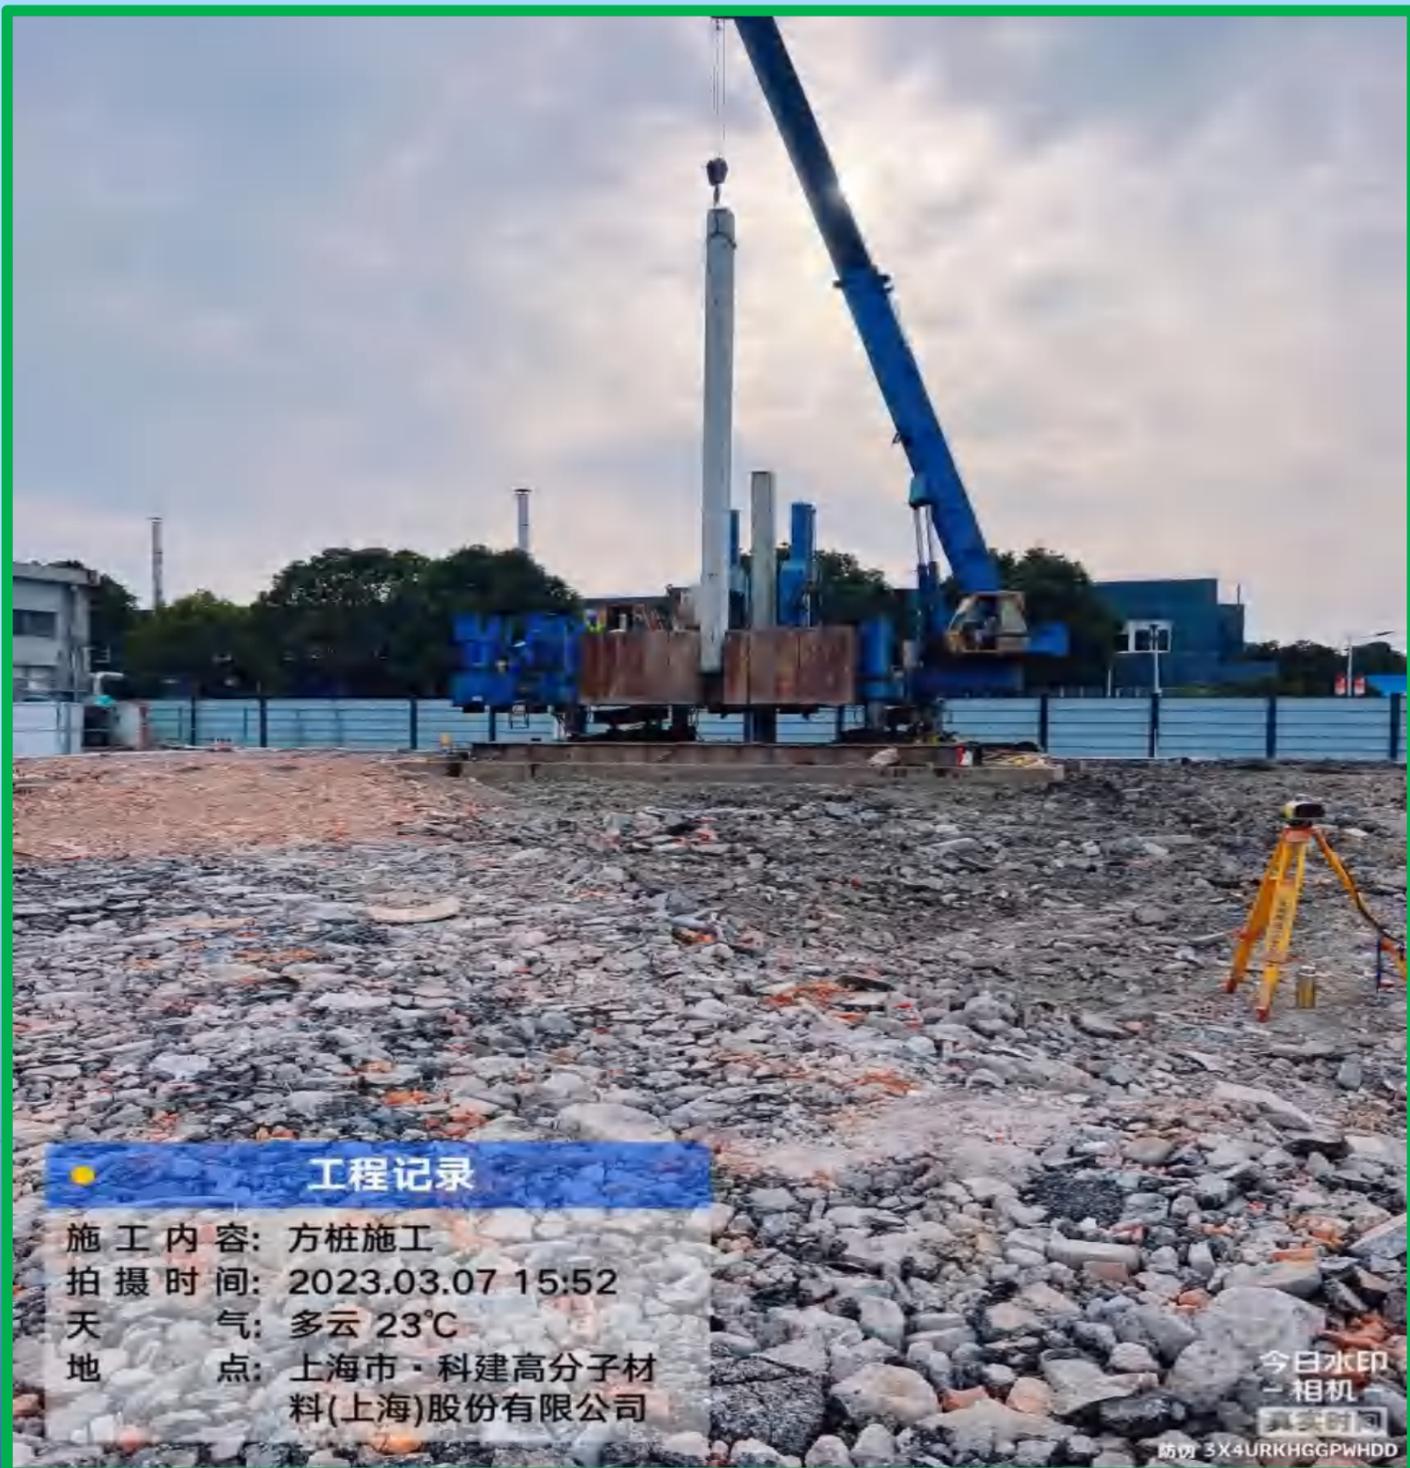
静压桩桩基施工记录表

工程名称: 科建高分子材料(上海)股份有限公司改扩建工程项目  
 施工日期: 3月23日

桩号	397	施工时间	16:05	桩的类型	抗压桩/抗拔桩
原始地面标高 (相对标高)	-0.2	设计桩顶标高	-5.1	送桩长度	4.9
与设计桩顶标高 差值	0	终压力值	2170KN	记录人	董煜
